РАБОТА МОНОЛИТНОГО ЖЕЛЕЗОБЕТОННОГО РЕБРИСТОГО ПЕРЕКРЫТИЯ ПРИ НАЛИЧИИ ПРИОПОРНЫХ УСАДОЧНЫХ ТРЕЩИН В РЕБРАХ

Ссылка для цитирования: Цветкова А.А., Агафонов С.А., Горячева А.О., Маслак Т.В. Работа монолитного железобетонного ребристого перекрытия при наличии приопорных усадочных трещин в ребрах // Инженерные исследования. 2023. №1 (11). С. 11-19. EDN: OCVMVQ

THE PERFORMANCE OF A MONOLITHIC REINFORCED CONCRETE RIBBED FLOOR WITH SHRINKAGE CRACKS IN THE RIBS

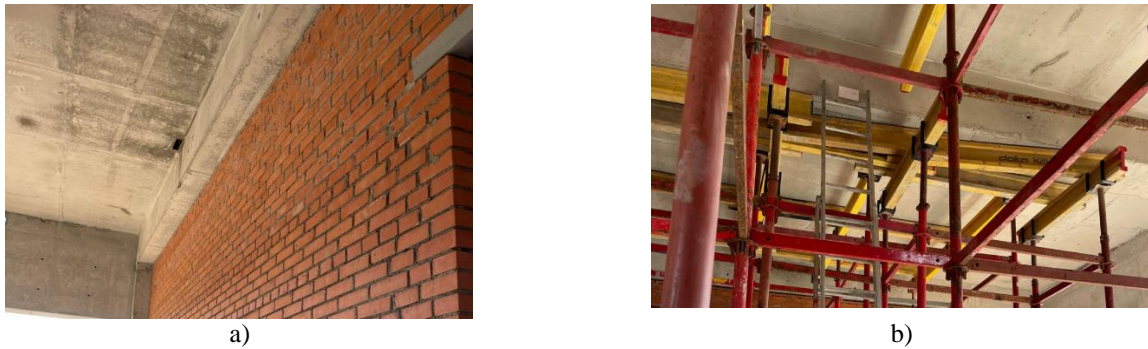
Рис. 3. Фото обследуемых конструкций а – Конструкция 1 ; б – Конструкция 2
Fig. 3. Photo of examined structures: a – Structure 1 ; b – Structure 2

Одним из таких исследований является натурное испытание железобетонного монолитного ребристого перекрытия здания общественного назначения, расположенного в Санкт-Петербурге. Испытания проводились научно-исследовательской лабораторией «Политех СКИМ тест» в июне 2022 года. В ребрах перекрытия наблюдаются усадочные трещинами как в оппорной, так и в пролетной зонах. Трещины проходят строго вдоль арматуры, что косвенно свидетельствует об их происхождении усадочного характера.

Исследовались перемещения балок (ребер) конструкции 1 и конструкции 2. **Конструкция 1.** Монолитная железобетонная балка типа Б.1.1., расположенная в уровне перекрытия 1-го этажа в/о (М-П)/14. **Конструкция 2.** Монолитная железобетонная балка типа Б.1.1., расположенная в уровне перекрытия 1-го этажа в/о (М-П)/16. Расположение балок в плане здания, сечение балки Б-1.1, фотографические изображения конструкций 1 и 2 представлены на рисунках ниже (рис. 1 – рис.3).

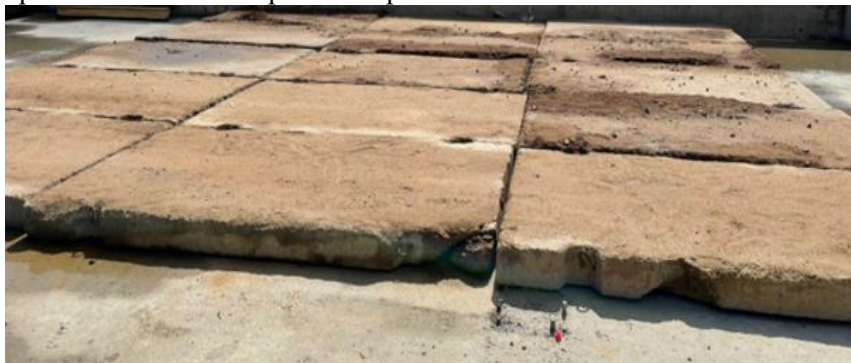
Рис. 5. Первый этап нагружения дорожными плитами
Fig. 5. The first stage of loading with road slabs

На поверхность перекрытия на площади 78 м^2 были уложены 15 дорожных плит 2П 30-18-30 по ГОСТ 21924.2-84 размерами $3000 \times 1750 \times 170 \text{ (мм)}$ номинальным весом по 2200 кг каждая (рис. 4, рис.5). Вес всех плит был проконтролирован и составил 32680 кг , уровень нагружения составил 419 кгс/м^2 .

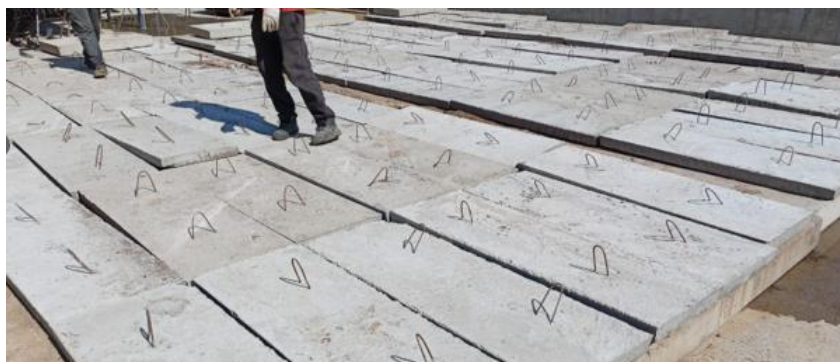
Рис. 6. Второй этап нагружения дорожными плитами
Fig. 6. The second stage of loading with road slabs

На имеющиеся плиты 2П 30-18-30 уложены дополнительно 90 плит П15.5 номинальным весом по 90 кг каждая (рис. 6). Нагрузка прикладывалась ступенчато, за 3 ступеней по 30 плит каждая. Вес плит был проконтролирован и составил 8,19т., общий вес 40,87т. Уровень нагружения составил 524 кгс/м². Зафиксированы показания прогибомеров и имеющиеся дефекты и повреждения конструкций.

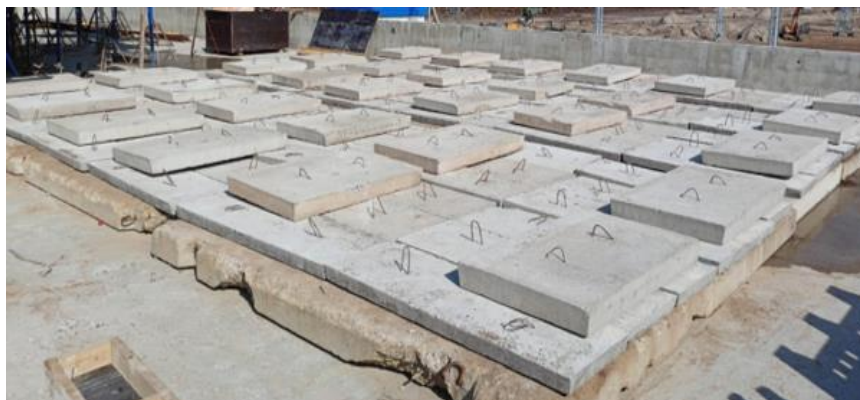
Рис. 7. Третий этап нагружения дорожными плитами
Fig. 7. The third stage of loading with road slabs

На нагружаемую площадь добавлены еще 30 плит перекрытия ПТ 75.120.12-9 номинальным весом по 260 кг каждая (рис. 7), в 2 этапа. Вес этих плит составил 7,8т., общий вес 48,7т. Суммарное нагружение 624 кгс/м². Зафиксированы показания прогибомеров.
