## ОБРУШЕНИЯ, АВАРИИ И ДЕФЕКТЫ ЛЕГКИХ СТАЛЬНЫХ ТОНКОСТЕННЫХ КОНСТРУКЦИЙ

**Аннотация.** В статье приводятся известные в Российской Федерации факты аварий, обрушений и повреждений зданий на основе легких стальных тонкостенных конструкций (ЛСТК), а также их отдельных элементов за период с 2008 по 2018гг. Одно из обрушений, произошедшее в жилом доме в Великом Новгороде в 2013 г. ( то есть до издания свода правил СП 260.1325800 по расчету элементов ЛСТК) анализируется более подробно. По результатам проведенных в статье расчетов показано на конкретном объекте, что нормальные напряжения с учетом бимоментов могут превышать нормальные напряжения без его учета в несколько раз. Также в статье приводится анализ действующих на территории Российской Федерации и вышедших из действия по состоянию на 2024г. норм по расчету стальных конструкций, на основании которого делается вывод о существенных недоработках нормативной базы по проектированию и расчету ЛСТК, в частности СП 260.1325800.2023, несмотря на предыдущие попытки авторов статьи обратить разработчиков норм на этот вопрос внимание.

## COLLAPSE, ACCIDENTS AND DEFECTS OF LIGHT GAUGE STEEL STRUCTURES

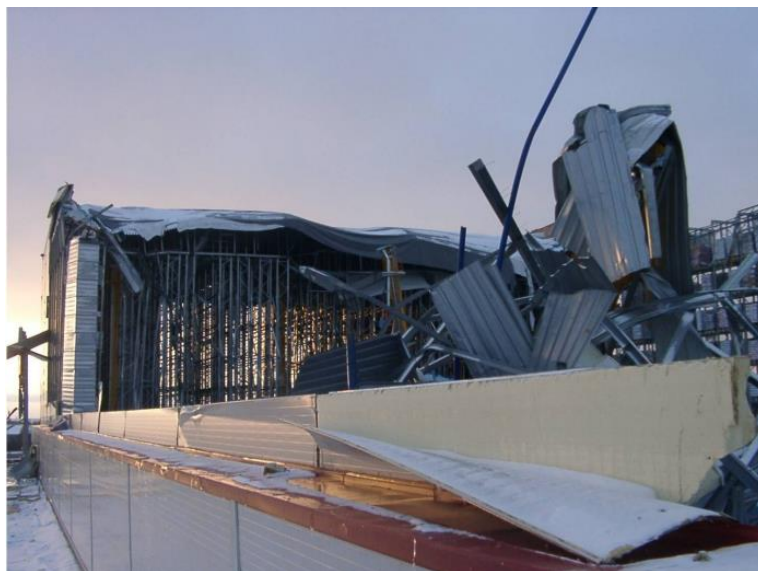
1. В январе 2008г произошло обрушение 80-90% конструкций автоматизированного склада размерами 60x100 м высотой 36 м. в Домодедовском районе Московской области (рис. 1). Стеллажи для складирования товаров одновременно являются основными несущими конструкциями. Поперечная рама здания представляла собой совокупность вертикальных решетчатых стоек-ферм, установленных с шагом 2,74 м, объединенных в уровне покрытия кровельной балкой-фермой. В средней части стойки-фермы

были установлены на рамы, состоящие из вертикальных решетчатых двутавровых стоек-ферм, объединенных горизонтальной перехватной фермой. Основная часть несущих конструкций (стойки-фермы, прогоны, система связей) была запроектирована и изготовлена из холодногнутого тонкостенного сложного открытого профиля. Профессор И.И. Ведяков в [13] отмечает, что основной причиной обрушения явилось отсутствие обеспечения устойчивости каркаса в продольном направлении из-за неудовлетворительной системы вертикальных связей. Верхний и нижний пояса перехватных ферм не были раскреплены в продольном направлении, отсутствие ребер в местах опирания решетчатых стоек привело к дополнительной потере устойчивости стенок поясов и их скручиванию.

**Рис. 1.** Обрушенные конструкции склада [13]

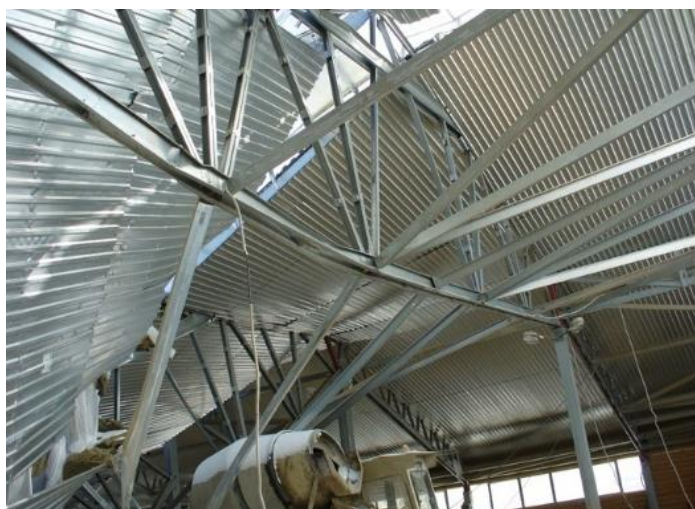
5. В 2012 г. в Смоленской обл. в первую зиму после постройки до ввода в эксплуатацию обрушилось здание коровника на 600 голов размерами 32x150 (м) с фермами из ЛСТК пролетом 16 м (рис.2). В ходе строительства не были установлены связи в соответствии с проектом: в одной части здания отсутствовала половина связей, в другой – полностью, несмотря на требования авторского надзора.

**Рис. 2.** Обрушенные конструкции коровника в Смоленской обл.<sup>1</sup>  
**Fig. 2.** Collapsed structures of a cowshed in the Smolensk region

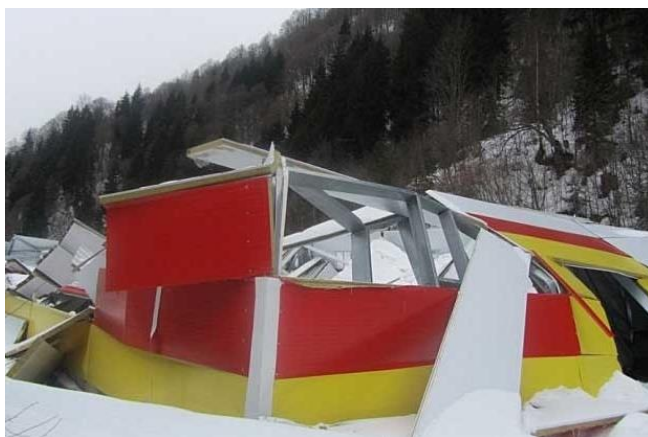
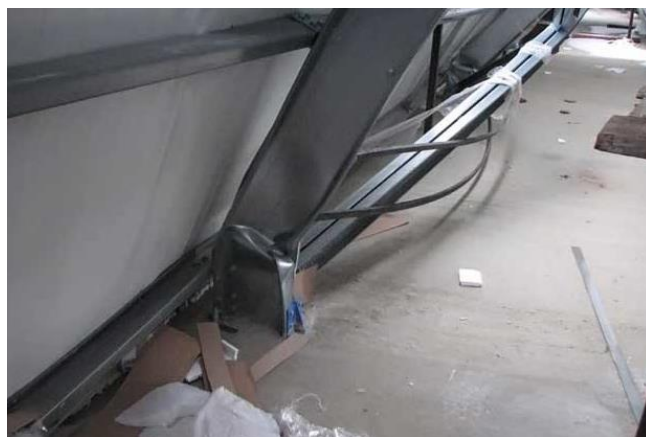
6. 26 января 2013 года в Южной Осетии на Багиатском заводе обрушилось производственное здание от снеговой нагрузки, которое так и не было сдано в эксплуатацию (рис.3). Здание было возведено в короткие сроки, но при этом отсутствовали проектно-сметная документация и экспертное заключение, относительно прочности ЛСТК. Случаи потери устойчивости в стержневых системах несущих элементов по причине недоучета знакопеременности усилий – довольно распространены во всех видах конструкций. Ошибки в расчетах могут привести к прогрессирующему обрушению всей конструкции, что и произошло и в случае обрушения данного здания [12].

**Рис. 3.** Обрушенные конструкции на Багиатском заводе<sup>2</sup>  
**Fig. 3.** Collapsed structures at the Bagiat plant

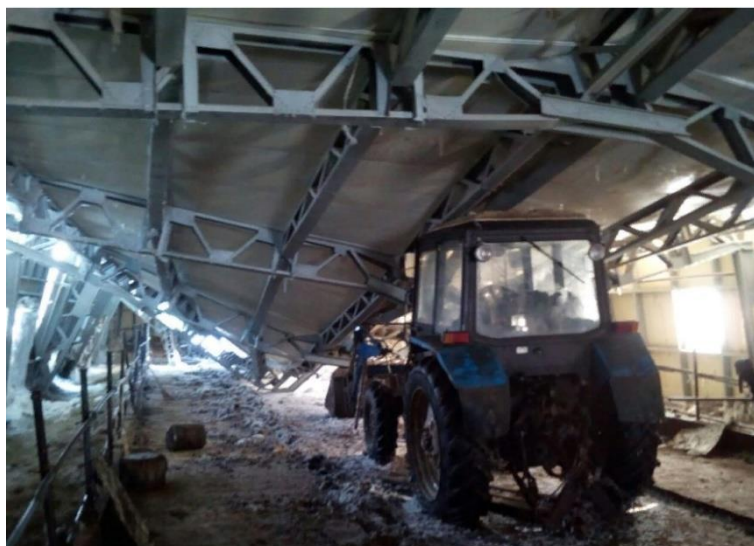
7. 7 февраля 2018 г. в селе Жархан Нюрбинского улуса произошло лавинообразное обрушение кровли здания коровника, введенного в эксплуатацию за три года до обрушения (рис.4). Причины обрушения в источниках не приводятся.

**Рис. 4.** Обрушенные конструкции коровника в селе Жархан<sup>3</sup>  
**Fig. 4.** Collapsed structures of a cowshed in the village of Zharkhan

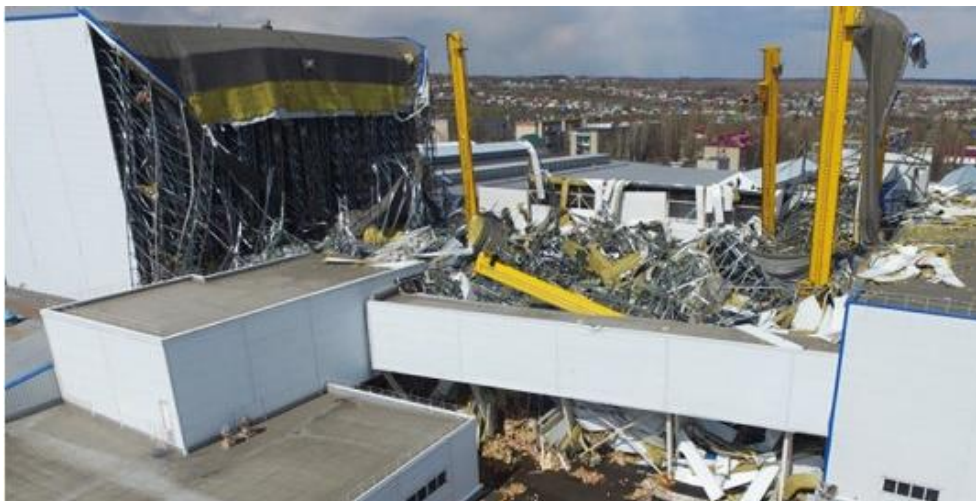
13. 25.04.2017 г. в Липецкой обл произошло обрушение складского помещения ОАО "ЭКЗ Лебедянский" (Pepsico), производителя соков, на площади 300 м<sup>2</sup> (рис.5). Конструктивные решения: совмещенный несущий каркас из ЛСТК, при котором складские конструкции (хранение соков) одновременно являются несущими конструкциями здания. По данным регионального управления МЧС [14], при аварии пострадало два человека, которых "завалило пакетами с соком", несколько тонн сока вылилось в реку Дон. Причина обрушения: ошибки проектирования, вызванные необязательностью выполнения требований свода правил СП 260.1325800.2016.

**Рис. 5.** Обрушенные конструкции склада напитков [14]  
**Fig. 5.** Collapsed structures of a beverage warehouse

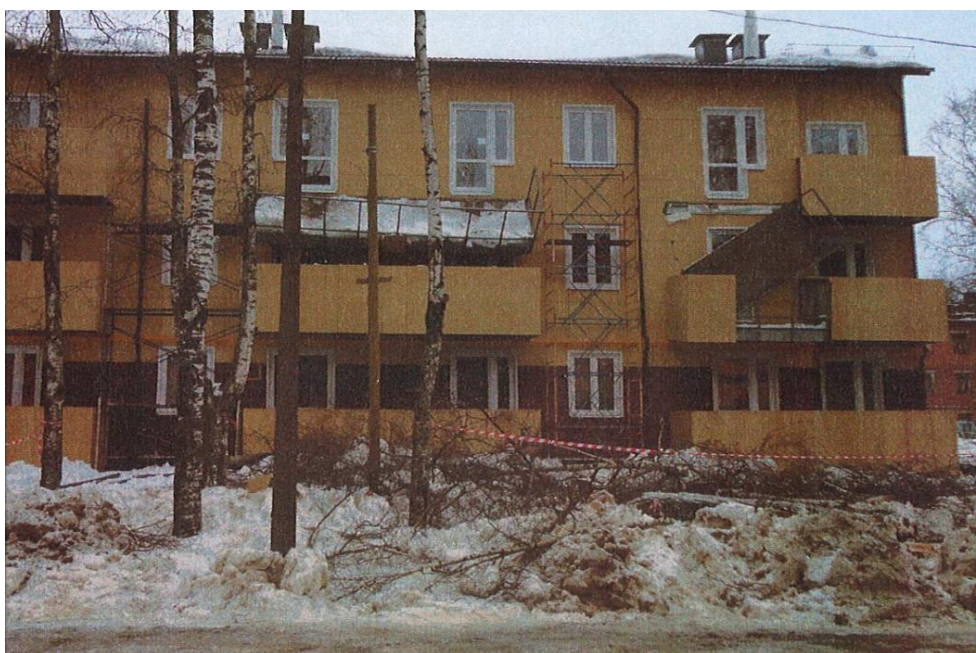
14. Подробнее остановимся еще на одном из характерных обрушений – балконов жилого дома (рис.6, рис.7), экспертиза проектных решений выполнена в рамках научно-исследовательской работы [15] одним из авторов настоящей статьи. 9 февраля 2013 года в микрорайоне Кречевицы Великого Новгорода полностью обрушились два балкона со стороны главного фасада жилого трехэтажного дома, построенного на основе каркаса ЛСТК и предназначенного для ветеранов Великой Отечественной Войны, на третьем этаже частично обрушились и повредили балкон на втором этаже [16].

**Рис. 6.** Обрушение балконов в жилом доме (Великий Новгород, мкрн. Кречевицы) [16]  
**Fig. 6.** Collapse of balconies in a residential building (Veliky Novgorod, Krechevitsy microdistrict)

Здание было сдано в эксплуатацию в ноябре 2012 г., однако на момент происшествия на балконах жильцов не было.

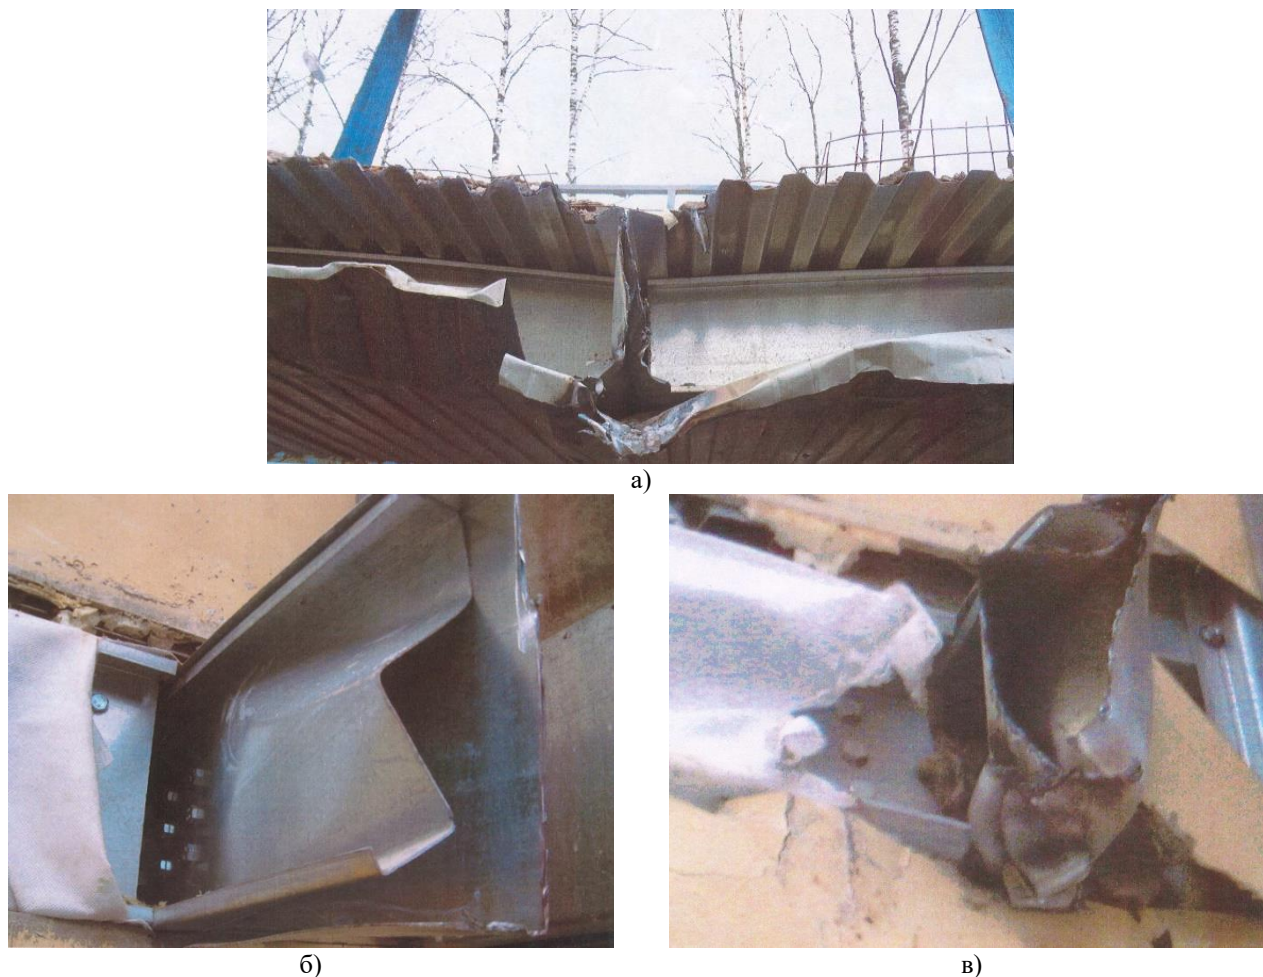
**Рис.7.** Узловые соединения несущих конструкций балконов после обрушения [16]: а – общая картина разрушения; б, в – отрыв консольных балок.

**Fig. 7.** Nodal connections of the supporting structures of balconies after collapse: a – general picture of destruction; b, c – separation of cantilever beams.

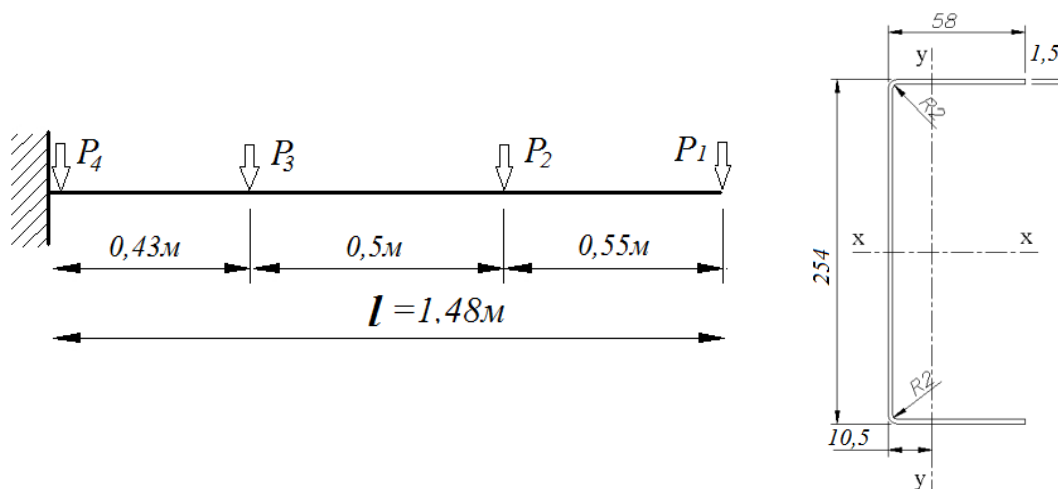
Расчетная схема главных балок балконов представлена на рис.8.

**Рис. 8.** Расчетная схема  
**Fig. 8.** Calculation scheme

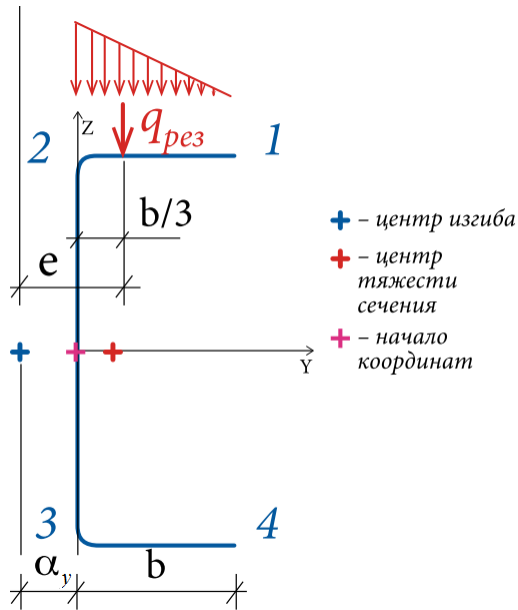
Равномерно распределенная нагрузка (рис.9) к верхней полке профиля и эксцентриситет  $e=3,605$  см определены и приложены в соответствии с методикой, обозначенной в [1, 17].

**Рис. 9.** Схема осей координат и приложения нагрузки, нумерация точек  
**Fig. 9.** Scheme of coordinate axes and load application, numbering of points

Максимальные значения нормальных напряжений в точках 1-4 (рис. 9)  $\sigma_1, \sigma_2, \sigma_3, \sigma_4$  возникнут в заделке и представлены в табл.3.

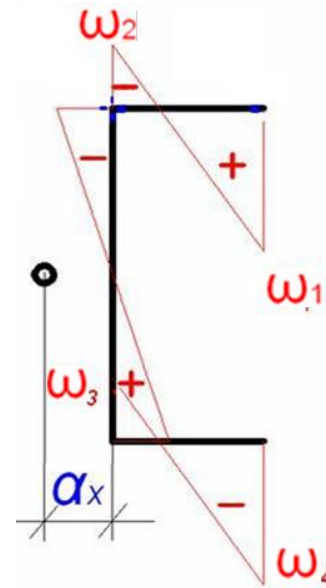
Эпюра секториальных координат профиля представлена на рис.10. Максимальные секториальные координаты необходимы для выявления напряжения от бимоента и составят:

**Рис.10.** Эпюра секториальных нормальных напряжений  
**Fig.10.** Sectorial normal stress diagram

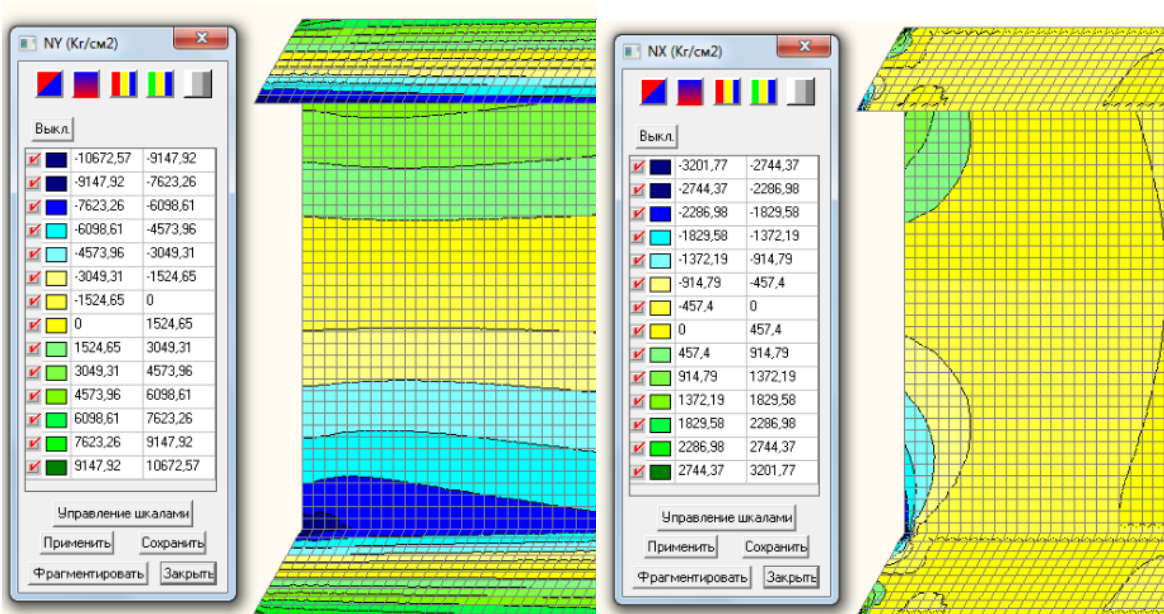
Для этого использован МКЭ в статической постановке в программном комплексе SCAD Office (рис.11, рис.12).

Рис. 11. Нормальные напряжения  $\sigma_y$  и  $\sigma_x$   
 Fig. 11. Normal stresses  $\sigma_y$  and  $\sigma_x$

$$\frac{0,87\sigma_{эжв}^{(3)}}{R_y \gamma_c} = \frac{0,87}{3200 \cdot 0,9} \sqrt{1047^2 + 314^2 - 1047 \cdot 314 + 3 \cdot 182,7^2} = 3,02 > 1 \quad (8)$$

Условие прочности для точки 3 не выполняется, что является нарушением п.8.2.1. СП 16.13330.2011. Коэффициенты использования формы сечения соответственно составляют 3,29 и 3,02.

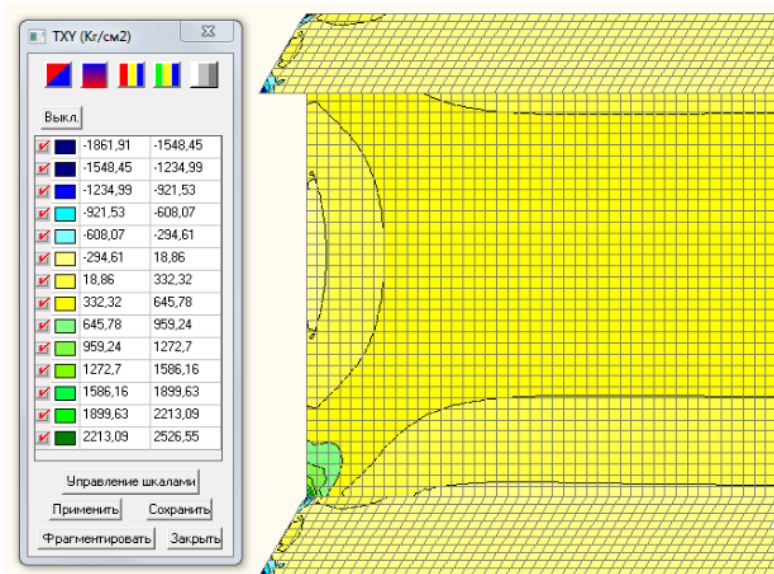
Рис. 12. Касательные напряжения  $\tau_{xy}$   
 Fig. 12. Shear stresses  $\tau_{xy}$
